**UNIVERSIDAD NACIONAL DE ASUNCIÓN**  
**Facultad de Ciencias Exactas y Naturales**  
**Departamento de Geología**

Trabajo de Grado

**SOSTENIBILIDAD DE LA EX CANTERA  
DE YPACARAÍ COMO ÁREA PROTEGIDA**

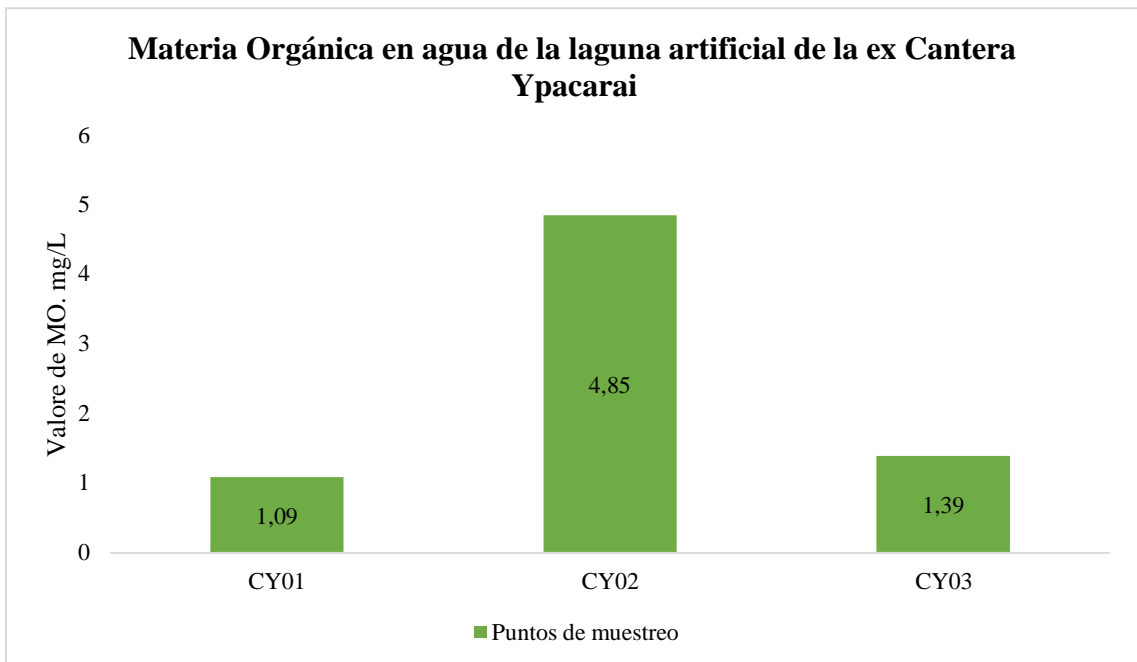
**Figura 8: Gráfico de valores de MO en agua**  
Fuente: Elaboración propia

En el análisis de agua de la laguna de la ex Cantera Ypacaraí, en el punto CY02 se obtuvo

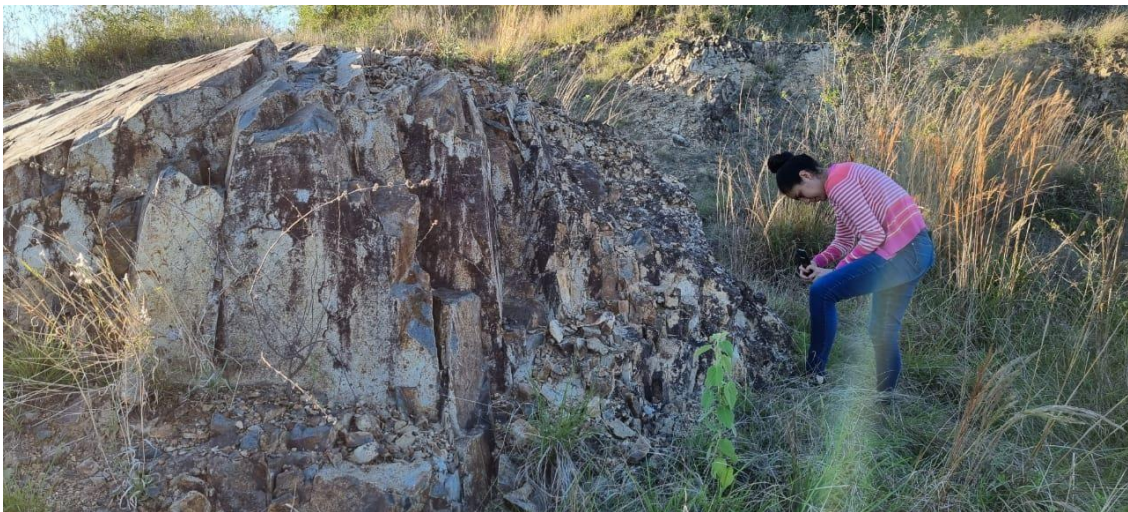
**A2: Porción de roca muy alterada**

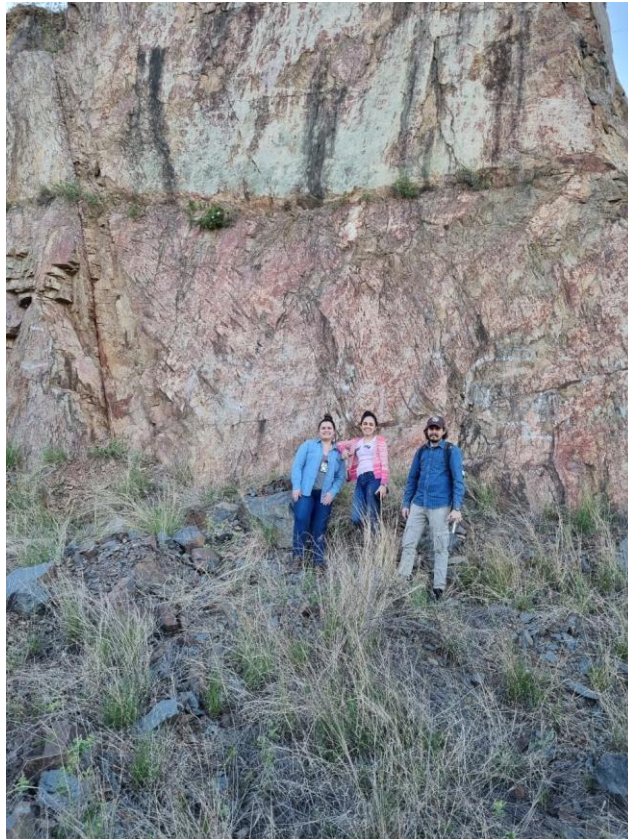
**A4: Paredones con diferencia de alteración**  
Fuente: Elaboración propia

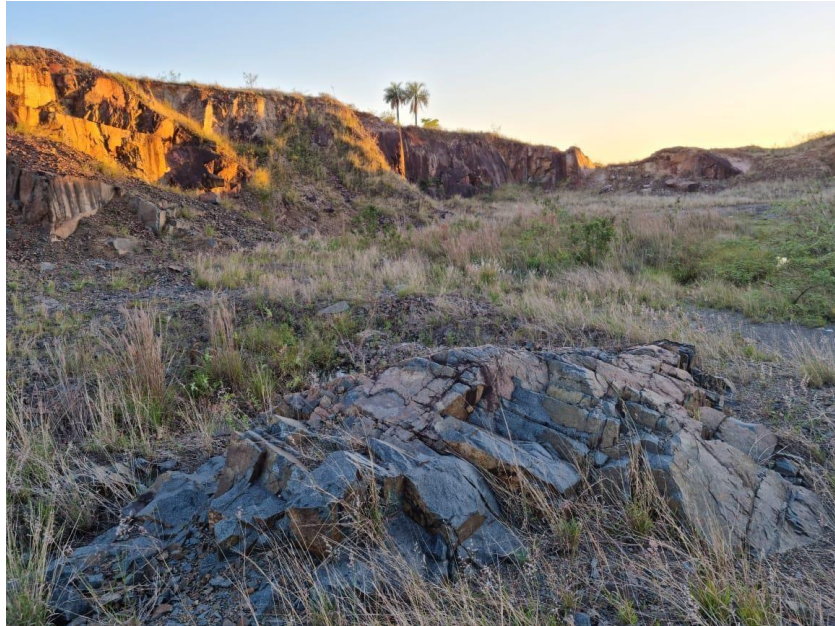
**A5: Afloramiento de roca con abundante falla**  
Fuente: Elaboración propia
