**DETERMINACIÓN DE LOS NIVELES DE
SALINIDAD DEL ACUÍFERO PATIÑO**

Tesis presentada a la Facultad de Ciencias Exactas y Naturales,
Universidad Nacional de Asunción, como requisito para la obtención
del Grado de Magíster en Hidrogeología

SAN LORENZO – PARAGUAY
NOVIEMBRE – 2017

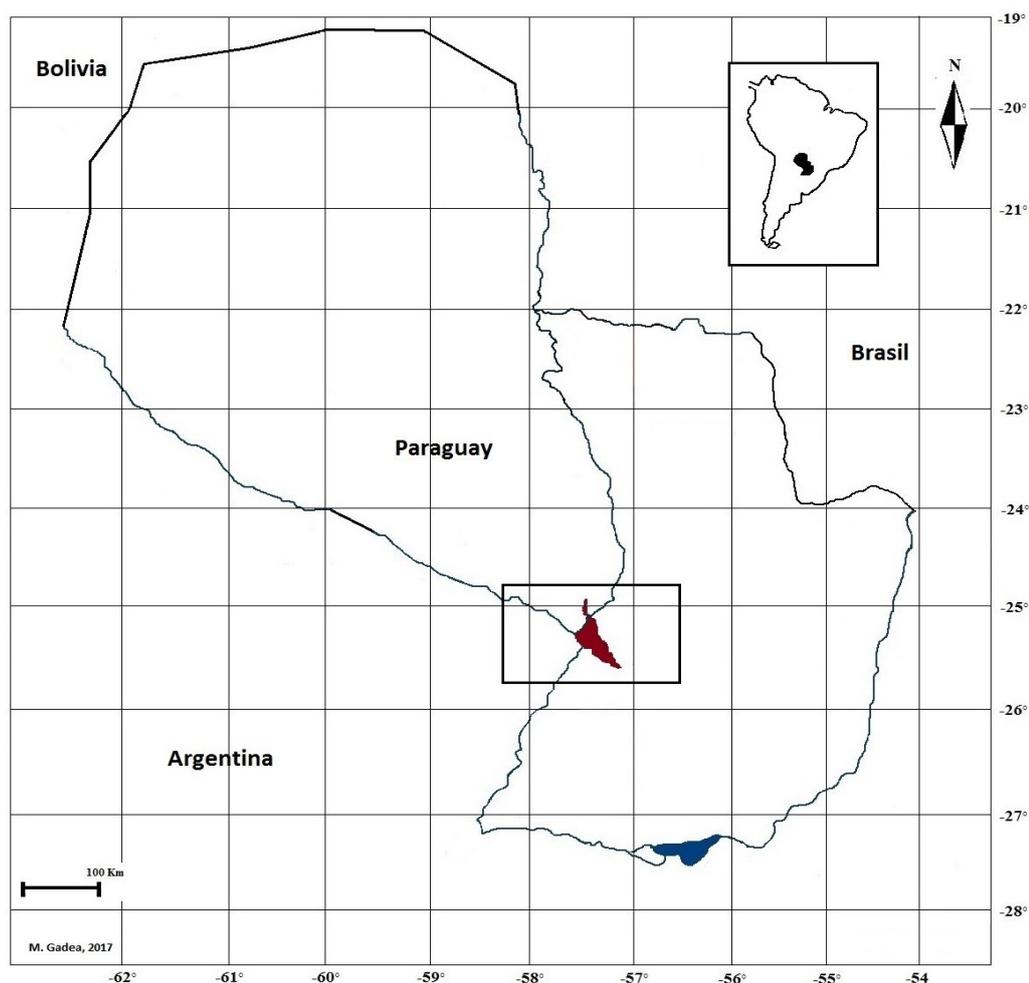
Figura 2. El Acuífero Patiño en Paraguay.

El Grupo Asunción Oriental, cuya área de extensión mide aproximadamente 1.109 Km² (~93%), y el Grupo Asunción Occidental, de menor exposición, cercano a 87 Km² (~7%), desapareciendo bajo los sedimentos cuaternarios chaqueños en todas direcciones a excepción del Sur (Figura 2).

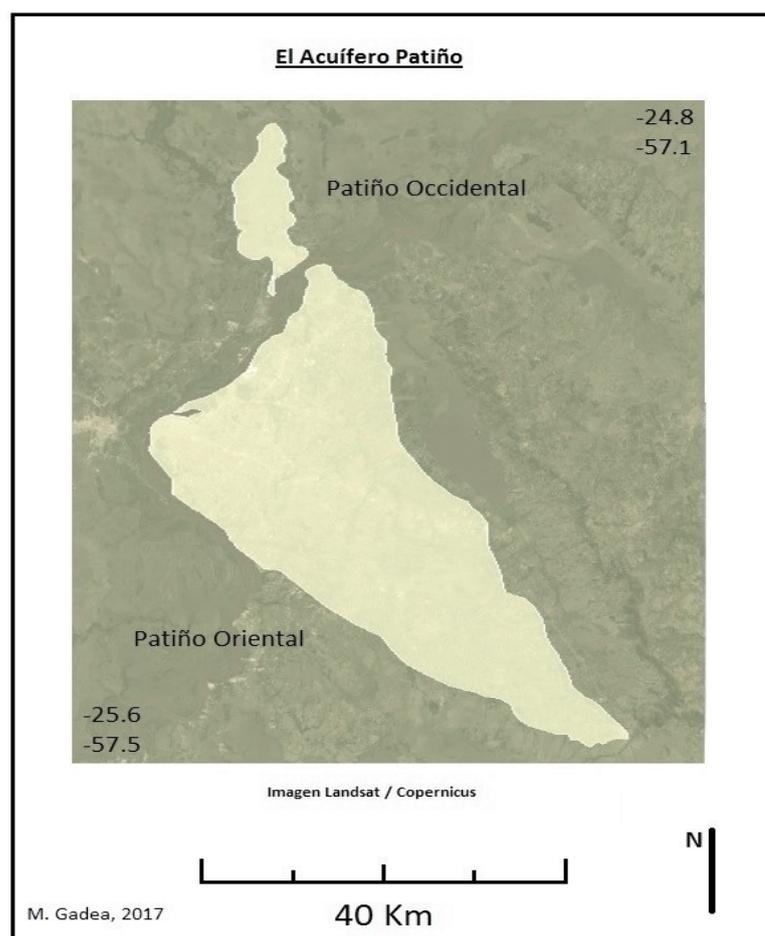
Figura 3. El Acuífero Patiño.

El Grupo Asunción Oriental presenta una morfología bastante similar a la de un triángulo rectángulo (Figura 3), cuyo segmento de mayor extensión une las localidades de Limpio en el departamento Central y la ciudad de Paraguarí, capital del homónimo departamento. En dicha línea imaginaria se encuentran los municipios de Luque, Areguá, Itauguá y parte de algún distrito de Ypacaraí, pertenecientes al departamento Central; y cierto distrito occidental de Pirayú, que corresponde al departamento de Paraguarí.

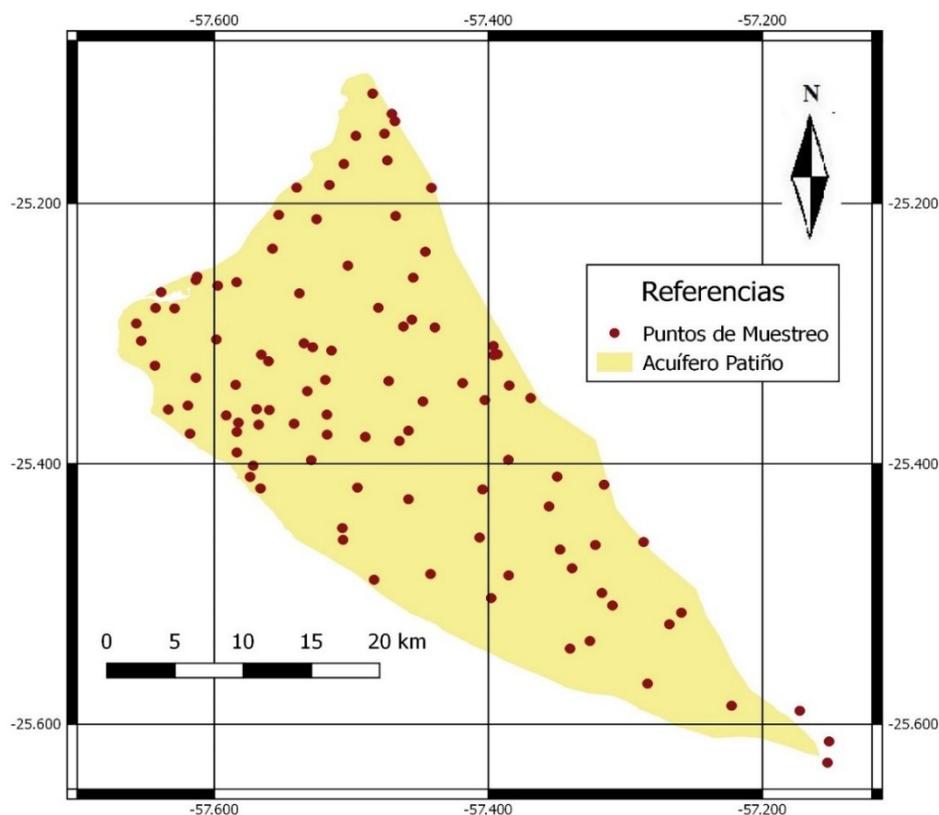
a 6. Lugares de muestreo

En la Tabla 4 se representa la agrupación de todos los valores de georreferenciamiento y datos finales obtenidos por medio del instrumental. A partir del análisis de dicha tabla se efectúan las evaluaciones. Complementariamente se grafican los lugares de muestreo en la Figura 6.

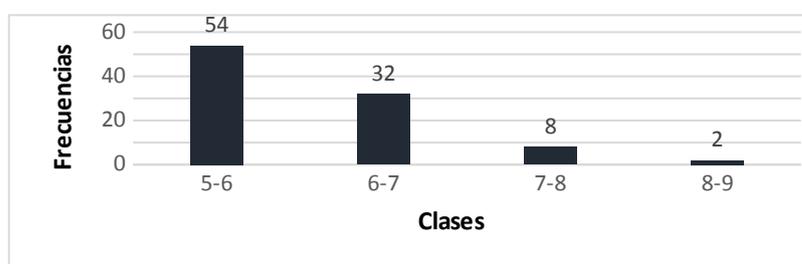
Figura 9. Distribución de frecuencias – pH

En la Tabla 14 se evidencian las ocurrencias de tipos de pH en aguas dulces. En el despliegue de datos en forma de tabla y gráfico se evidencia claramente el predominio del carácter ácido de las aguas del Acuífero Patiño (Tabla 14 y Figura 9); (Anexo D).

#	Clase – pH	Frecuencia	% de Frecuencia
1	5 – 6	54	56,25
2	6 – 7	32	33,33
3	7 – 8	8	8,33
4	8 - 9	2	2,08
	Total	96	100

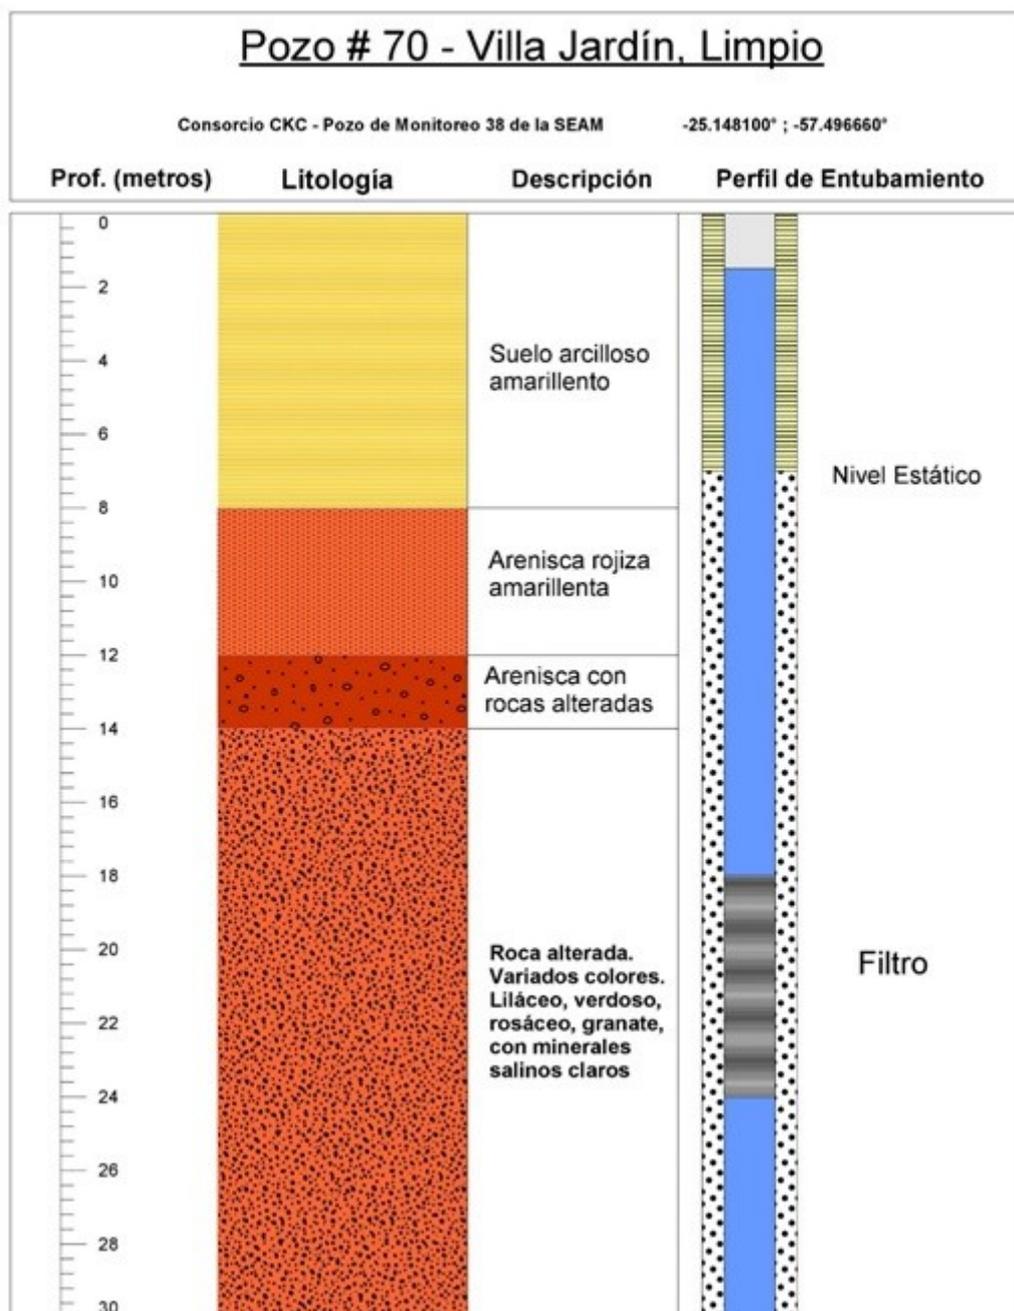
Figura 10 - Perfil del Pozo 70 (#38 de Monitoreo de la SEAM)
Fuente de Datos: Dirección de Recursos Hídricos de la SEAM

intersticialmente los suelos en forma de eflorescencias. Cabe destacar que estas conclusiones se basan en los estudios de monitoreo realizados por la SEAM, y los datos proveídos como gentileza por la Dirección de Recursos Hídricos de dicha entidad.

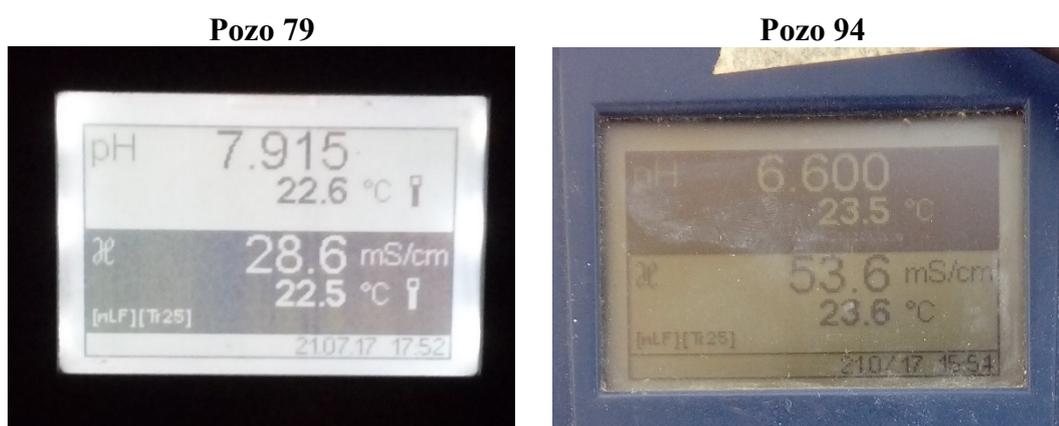
Figura 11. Mediciones de conductividad eléctrica y pH en aguas saladas.

P#	Loc.	Mun.	Lat.	Lon.	pH	C.E ($\mu\text{S}/\text{cm}$)	TSD (ppm)	T ($^{\circ}\text{C}$)	P. (m)
79	C, Mbiguá	Asunción	-25.268°	-57.638°	7.9	28.600	18.876	24.4	100
94	Fla., Dellavedova	Limpio	-25.169°	-57.505°	6.7	53.600	35.376	24.5	90

Son detalles de los aspectos geográficos y los resultados de los pozos de los cuales se extraen aguas saladas en la región de muestreo. Por sus características hidroquímicas se los agrupa por separado, y no pueden considerarse como propios del Acuífero Patiño, sino como pertenecientes a unidades hidrogeológicas diferentes (Tabla 19).

Estos pozos fueron perforados en lugares de cotas entre los 60 y 70 metros sobre el nivel del mar, con escasa pendiente; y la profundidad de los pozos 79 y 94 son bastante similares: de 90 a 100 mts.

Los pozos 79 y 94 se destacan notablemente por sus propiedades organolépticas de sabor salado, amargo y olor fétido; estos últimos aspectos especialmente en el pozo en Surubí'i (Figura 11).

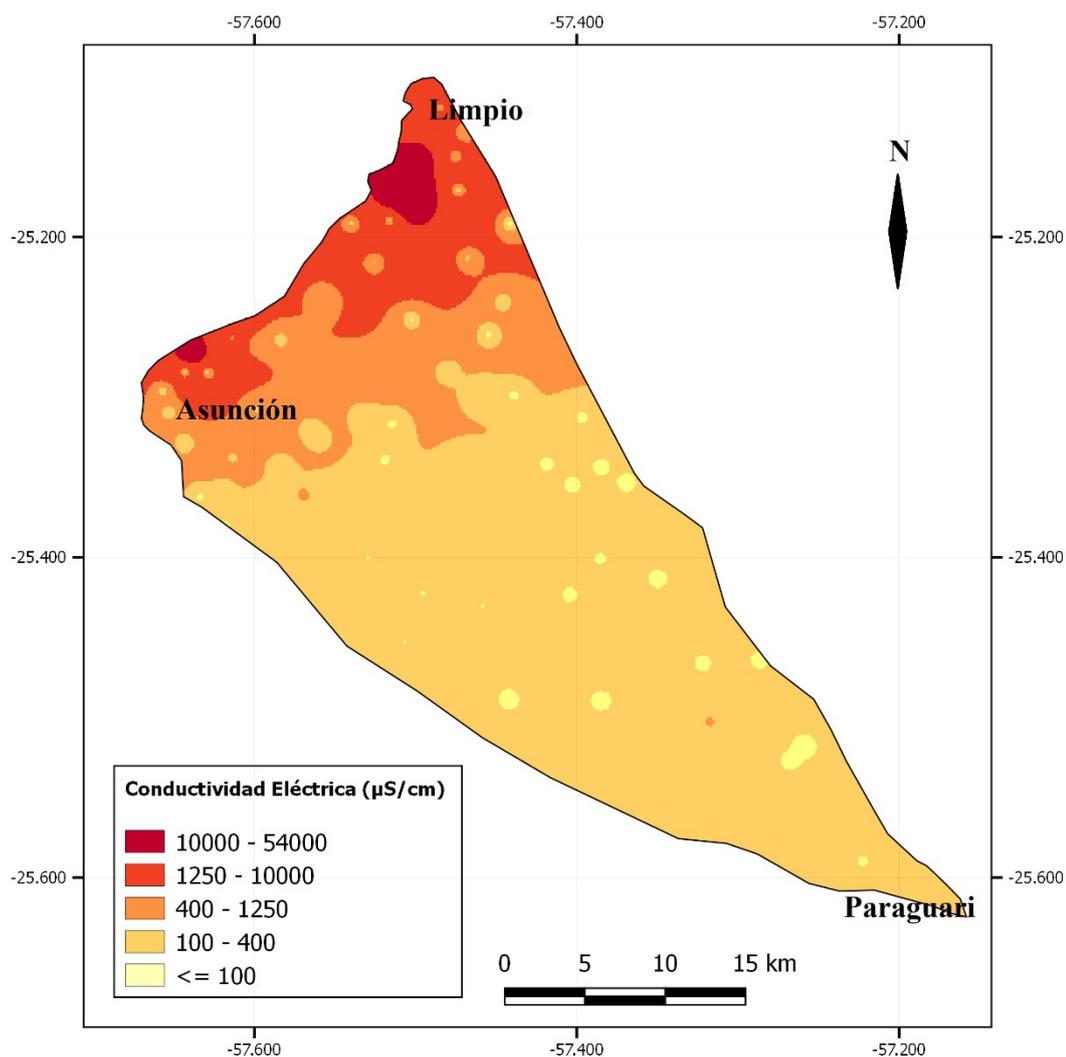
Figura 12. Mapa de conductividad eléctrica – Acuífero Patiño

Como se observa en las Figuras 12 y 13, que se han elaborado en base al muestreo en éste trabajo, los valores de conductividad eléctrica (y proporcionalmente los totales de sólidos disueltos) aumentan en la franja ribereña del río Paraguay.

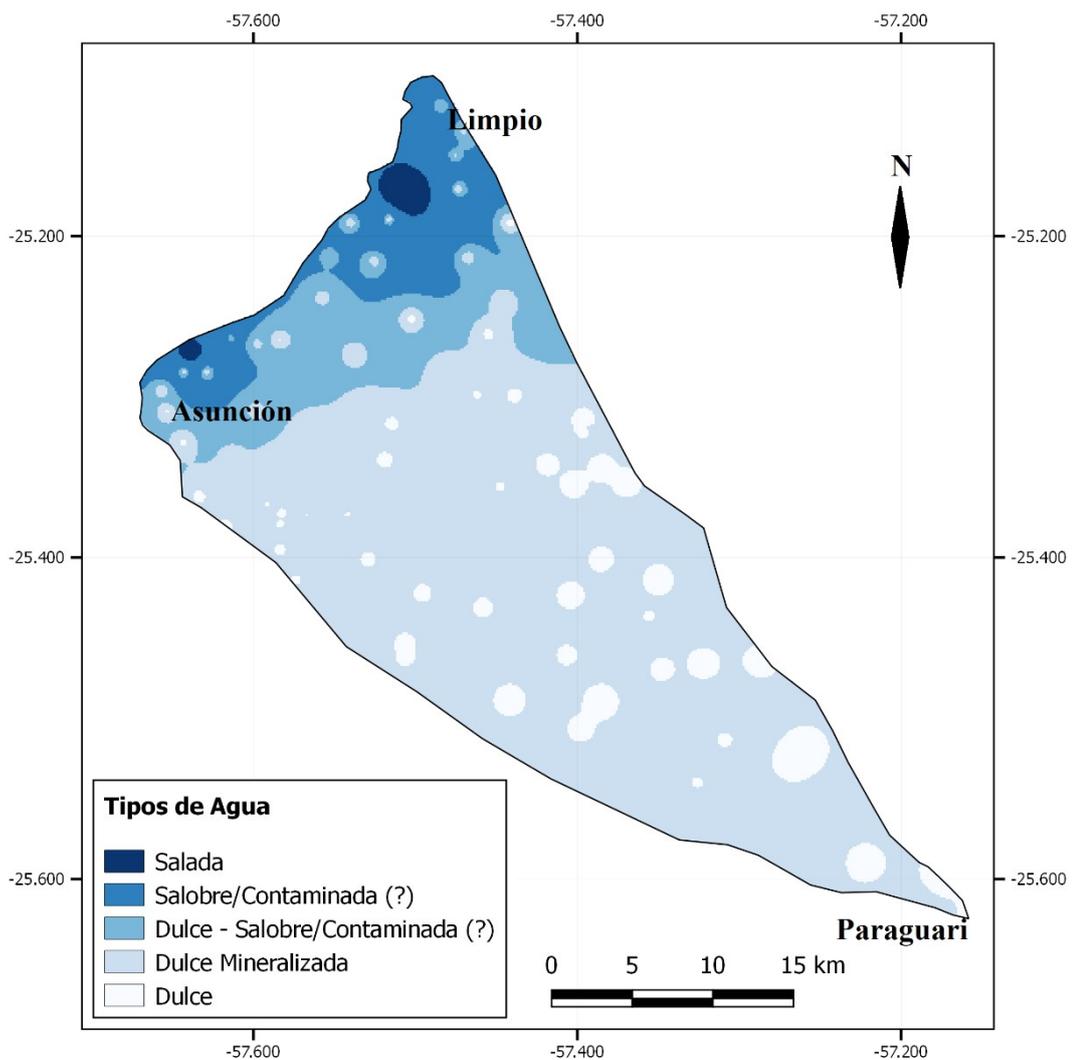
Figura 13. Mapa de tipos de aguas en el Acuífero Patiño.

El incremento de los niveles de salinidad del Acuífero Patiño en el sector mencionado ha sido estudiado por varios investigadores y se trata de una realidad demostrada (aunque sólo existen conjeturas acerca de sus causas) que incide en gran medida en los municipios establecidos en los arrimos al río.

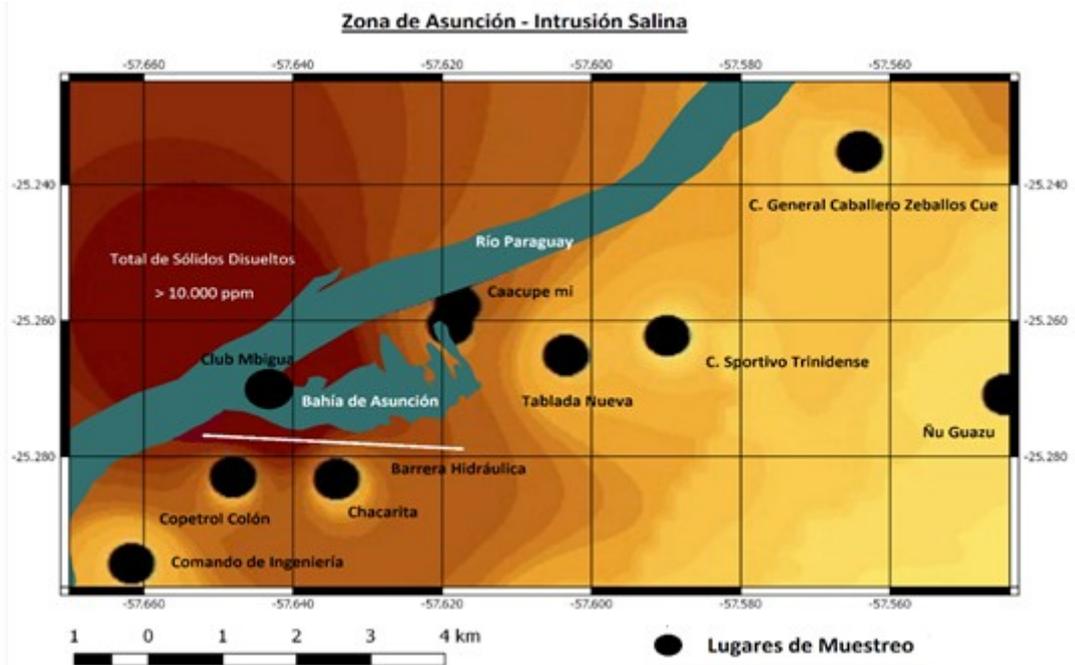
Figura 15. Conductividades eléctricas en la zona de Asunción

Existe evidencia de fracturamiento en la zona de contacto entre la Formación Itá Pytã Punta, que pertenece al Grupo Asunción, y los contiguos Chaqueños, al menos en ese lugar; que, si bien no han sido medidos elementos estructurales, se han encontrado sedimentos cataclásticos, vulcanoclastos y piroclastos en los arrimos de la bahía de Asunción entre los pozos 79 y 21, siendo estos muy cercanos entre sí, suponiéndose obturado (o tal vez nunca existieron) los

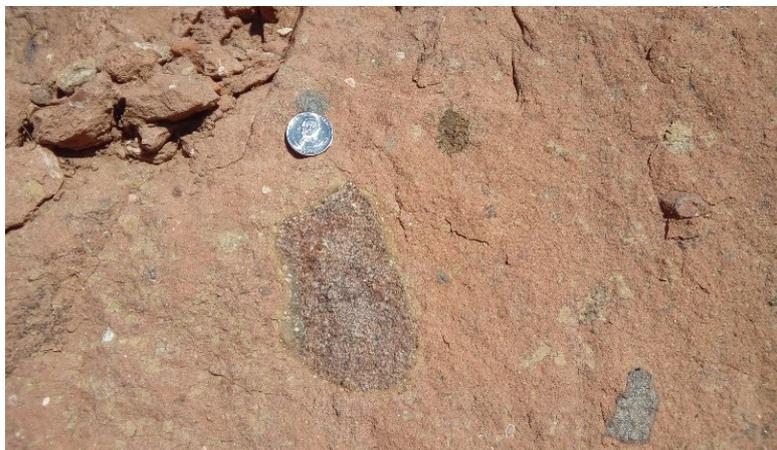
Figura 16. Brecha tectónica en la zona de la bahía de Asunción.

Existen brechas tectónicas (paraconglomerados) con clastos cortados característicos del tipo peridotitas (que se los asocian con la Provincia Alcalina de Asunción), traquitas y otras rocas ígneas alteradas típicas de zonas de fractura, lo cual señala dislocamiento y trituración de rocas ígneas en subsuperficie (Figura 16). Así mismo se encontraron en la zona vulcanoclastos del tipo brechas (impermeables) y obsidiana.

presentan una alineación estructural con los barrancos de la Chacarita. Según varios autores, estos cuerpos ígneos se hicieron paso en la corteza terrestre por medio de fracturas.

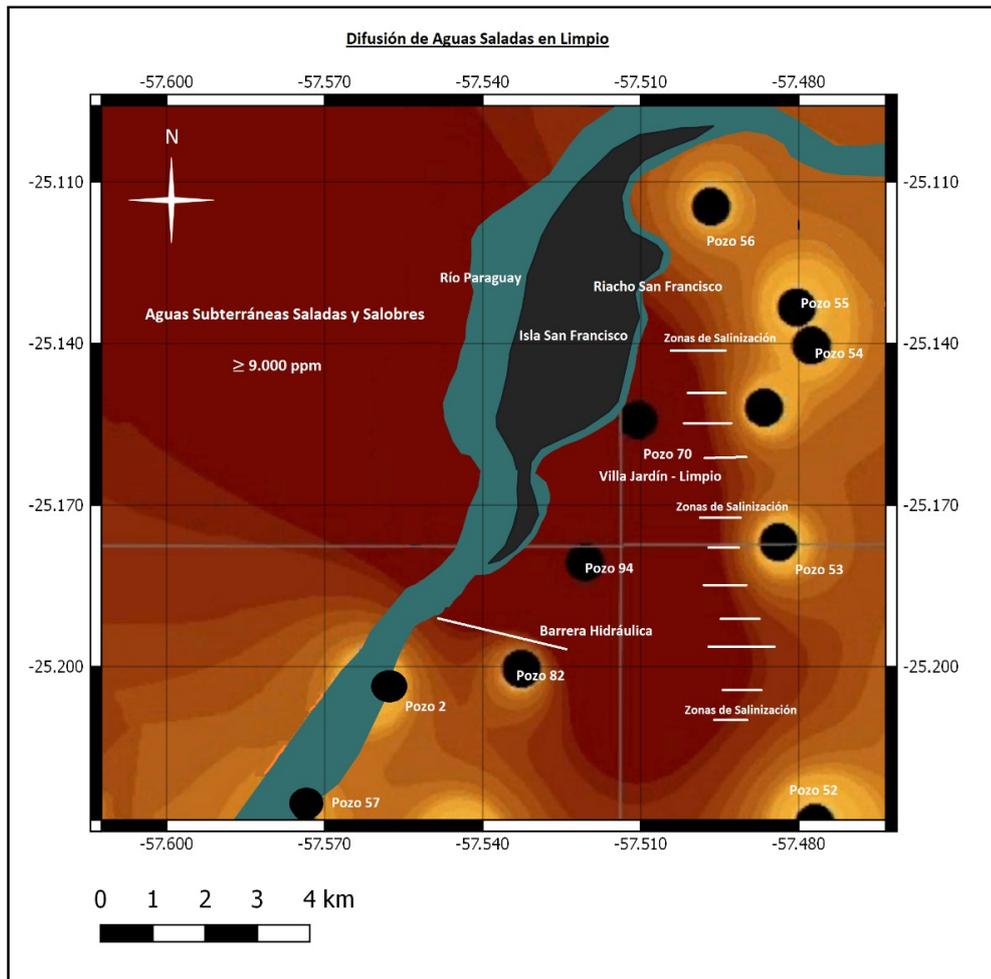
Figura 17. Mapa de conductividades eléctricas en la zona de Limpio.

El pozo 94 presenta muy alto valor de salinidad como ningún otro en todo el muestreo realizado y se lo considera más bien como una rareza por sus propietarios. Entonces cabe la pregunta: ¿Por qué no se saliniza el agua del pozo 82 siendo próximo al del 94?. Si bien es cierto que el caso es parecido en el microcentro de Asunción entre los pozos 79 y 21, al menos existe evidencia de fracturamiento en una distancia intermedia entre ambos, que podría haber establecido un obstáculo para que exista conexión entre dichos acuíferos y consecuente salinización del Acuífero Patiño. Probablemente los emplazamientos ígneos básicos y abundante material piroclástico actúen como barreras, como ocurre en Asunción.

Hasta este momento no se han encontrado evidencias de fracturamiento; no se descarta su presencia, aunque habría de considerarse que los cuerpos volcánicos del Terciario se hicieron paso a superficie por medio de grietas. Si los valores de conductividad eléctrica de las aguas del pozo 94 son de 53.600 $\mu\text{S}/\text{cm}$ y el pozo 82 de 229 $\mu\text{S}/\text{cm}$ siendo aledaños entre sí, resulta impensable que exista interdigitación entre los acuíferos en esa zona. Se propone preliminarmente que se encuentran aislados y compartimentados entre sí.

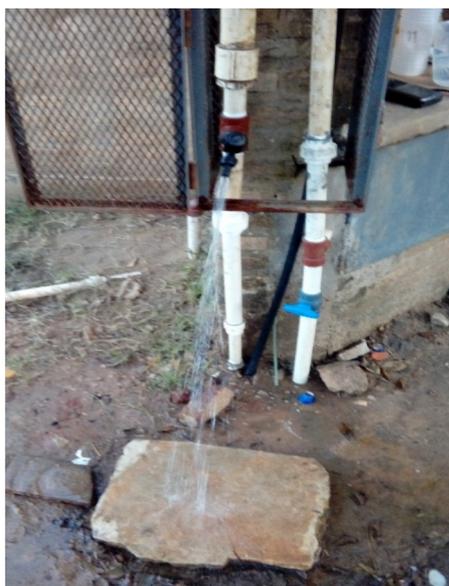
A.80. Pozo N° 80

P#	Lugar	Localidad	Lat.	Lon.	Pf. (m)	Cota (msnm)
80	Caacupé mí	Asunción	-25.256°	-57.612°	80	62

C.E (μS/cm)	T(°C)	Lím. Adm. (ERSSAN)	Lím. Rec. (ERSSAN)	Val. Máx. Muestreo	Val. Mín. Muestreo	Potab.
3.245	18.4	≤1250	≤400	53.600	41	Fuera de rango

TSD (ppm) (CE*.66)	T(°C)	Lím. Adm. (ERSSAN)	Lím. Rec. (ERSSAN)	Val. Máx. Muestreo	Val. Mín. Muestreo	Potab.
2.142	18.4	≤1.000	≤1.000	35.376	28	Fuera de rango

pH	T(°C)	Lím. Adm. (ERSSAN)	Lím. Rec. (ERSSAN)	Val. Máx. Muestreo	Val. Mín. Muestreo	Potab.
8.3	18.4	6.5	8.5	8.4	5.0	En el rango

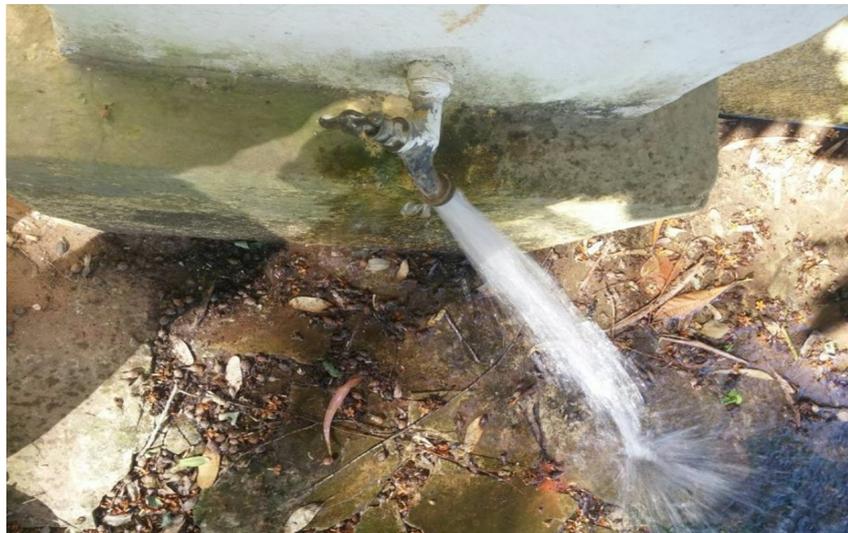
A.82. Pozo N° 82

P#	Lugar	Localidad	Lat.	Lon.	Pf. (m)	Cota (msnm)
82	Flia. Ruíz Díaz	Limpio	-25.185°	-57.515°	85	95

C.E (μS/cm)	T(°C)	Lím. Adm. (ERSSAN)	Lím. Rec. (ERSSAN)	Val. Máx. Muestreo	Val. Mín. Muestreo	Potab.
229	25.2	≤1250	≤400	53.600	41	En el rango

TSD (ppm) (CE*.66)	T(°C)	Lím. Adm. (ERSSAN)	Lím. Rec. (ERSSAN)	Val. Máx. Muestreo	Val. Mín. Muestreo	Potab.
151	25.2	≤1.000	≤1.000	35.376	28	En el rango

5.7	25.2	6.5	8.5	8.4	5.0	Fuera de rango
------------	------	-----	-----	-----	-----	-----------------------

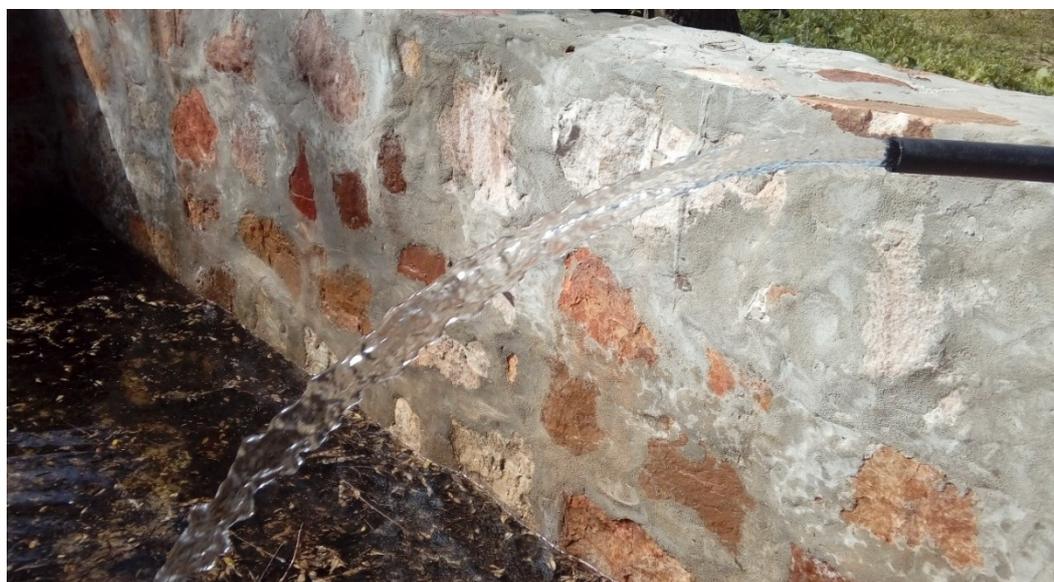
A.94. Pozo N° 94

P#	Lugar	Localidad	Lat.	Lon.	Pf. (m)	Cota (msnm)
94	Fa. Dellavedova	Limpio	-25.169°	-57.505°	90	69

C.E (µS/cm)	T(°C)	Lím. Adm. (ERSSAN)	Lím. Rec. (ERSSAN)	Val. Máx. Muestreo	Val. Mín. de Muestreo	Potab.
53.600	24.5	≤1250	≤400	53.600	41	Fuera de rango

TSD (ppm) (CE*.66)	T(°C)	Lím. Adm. (ERSSAN)	Lím. Rec. (ERSSAN)	Val. Máx. Muestreo	Val. Mín. Muestreo	Potab.
35.376	24.5	≤1.000	≤1.000	35.376	28	Fuera de rango

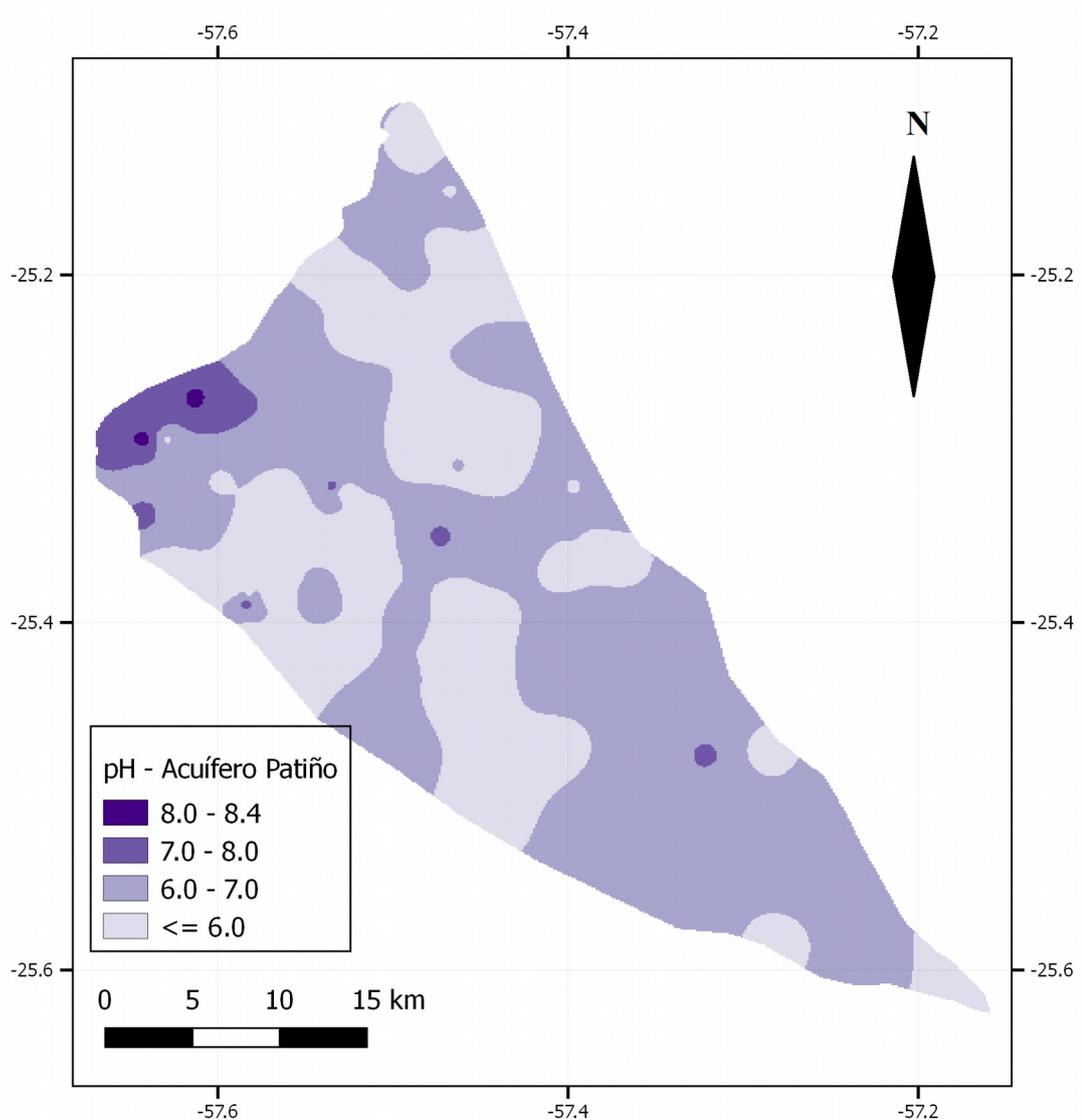
Figura. Valores de pH en el Acuífero Patiño.

D. Los valores de pH en el Acuífero Patiño

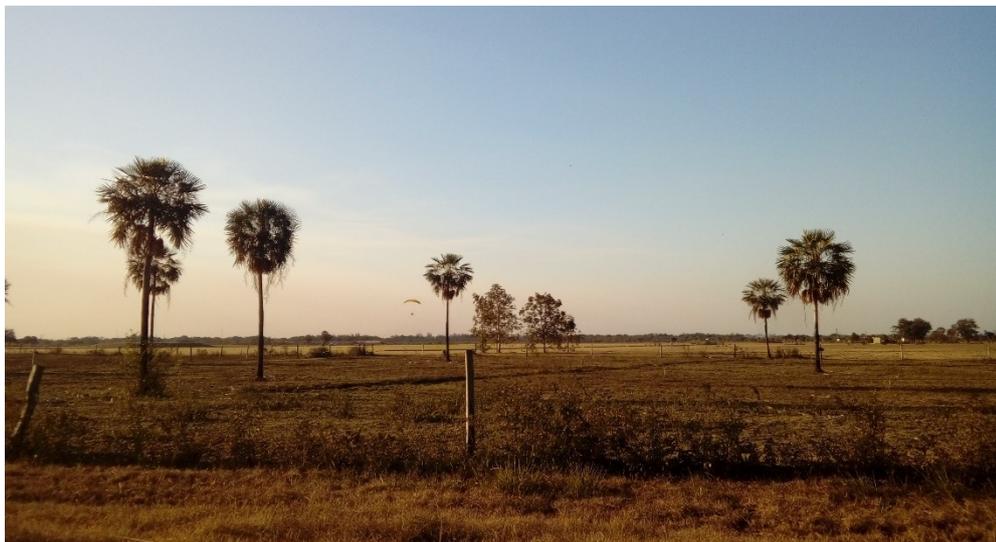
Paisaje chaqueño en la Urbanización Surubi

Los relieves llanos, los suelos del tipo alfisoles, la vegetación, la hidrofísica del agua subterránea y las eflorescencias salinas (que caracterizan a los suelos chaqueños en grandes extensiones) hacen suponer que esta franja corresponde a una prolongación oriental de la Formación Chaco manifiesta en el departamento Central. Se requieren de otros estudios con mayor detalle para corroborar este argumento.
